Wasserbau

Wasserbauliche Maßnahmen in der Gemeinde Treubach

von 1955 bis 1991 durch die Unterabteilung Landwirtschaftlicher Wasserbau des Amtes der OÖ. Landesregierung – Landesbaudirektion.

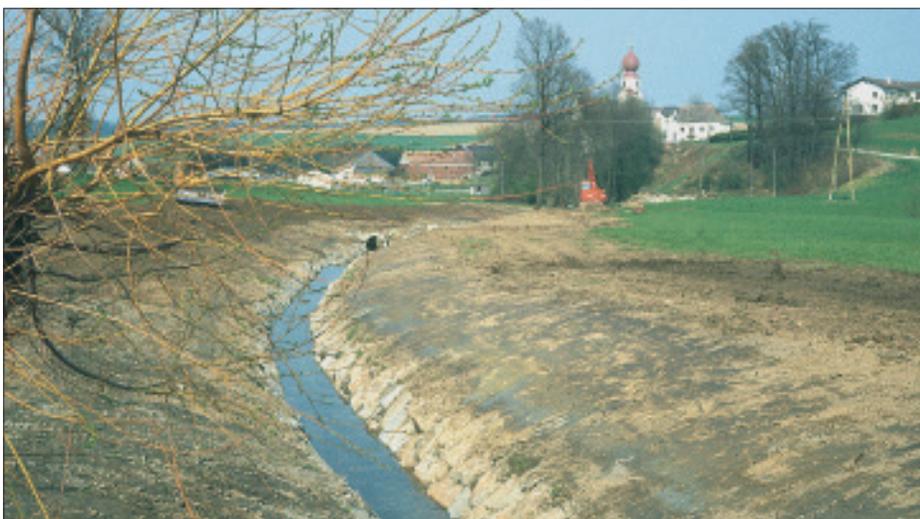
Regulierung des Bründlbaches

2. Baumaßnahme Bründlbach (Bauabschnitt I) unter Bürgermeister Alois Bruckbauer. Streckenlänge 416 m von der Brücke bei der Stockschützenhalle bis zum Zusammenfluss unterhalb des neuen Wohnhauses von Leopold Dachs.

Die Regulierung hatte den Zweck, die jährlich auftretenden Hochwasser zu unterbinden – war ursprünglich nur ein Wiesengraben. 311 m offenes Gerinne und 105 m Untertaggerinne, 170/157 cm

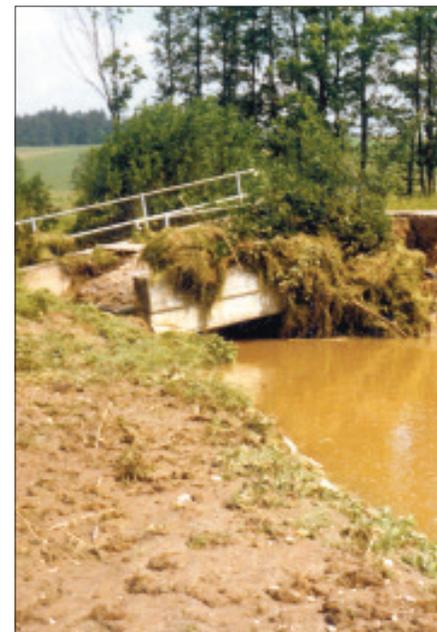
Beim Hochwasser 1980 wurde die Brücke in Schalchen zerstört

Nach dem Hochwasser vom 10. Juni 1980 wurde die Strecke von der Güterweg-Brücke Schiefleck bis zur Schalchener Brücke vollkommen zerstört. Auch die Brücke in Schalchen war eingestürzt. Die Baumaßnahmen der Hochwasserschäden wurden im Herbst 1982 durchgeführt.

Der Neubau der Schalchener Brücke wurde von der Abteilung Güterwege durchgeführt.
